Wohnprojekt „gemeinsames Wohnen im Alter“

Umbau eines denkmalgeschützten Fachwerkhauses von 1758

Autor:
Franz Volhard, Darmstadt
Schauer + Volhard
Architekten BDA

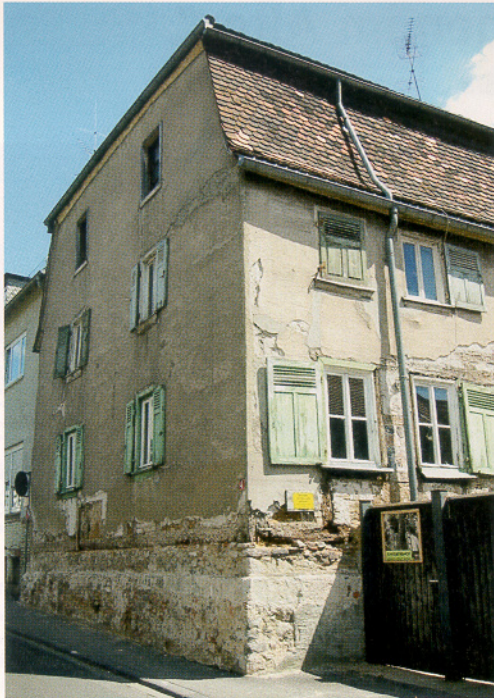
Das Fachwerkhaus wies alle typischen Schäden der Holzkonstruktion auf: verfaulte Schwellen und Brüstungsriegel, Deckenbalken, Rähme, Sparren mit Wurmfraß. Das Sockelmauerwerk hatte kaum Fundamente, war gekippt und hatte die Schwellen nach außen gezogen. Die Lehmgefache der Decken, Außen- und Innenwände waren relativ gut erhalten.

Abb. 2:
Bestand Fachwerkhaus (erbaut
1789) vor der Sanierung

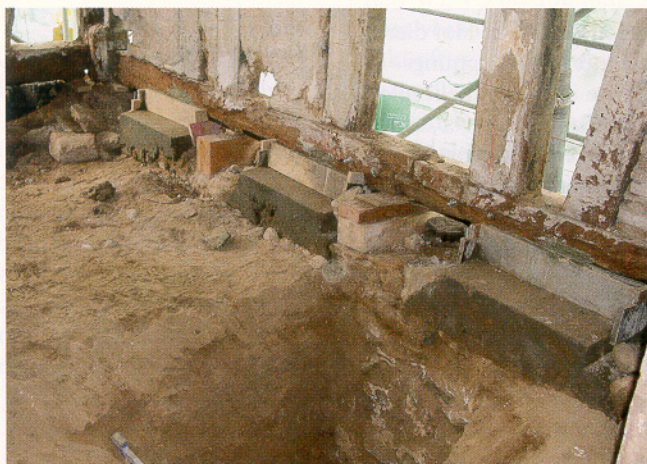
Abb. 3:
Teilunterfangung der Sockel-
fundamente

- Teile des Sockelmauerwerks waren so stark nach außen deformiert, dass die Standsicherheit nicht mehr gewährleistet war. Zur Behebung wurde die Gründung durch Teilunterfangungen ertüchtigt, das Bruchsteinmauerwerk ergänzt und nach außen getriebene Schwellen mit den Außenwänden mit Seilwinden vorsichtig wieder in ihre ursprüngliche Lage zurückgezogen und ihre Verbindungen mit dem Innengefüge wiederhergestellt.

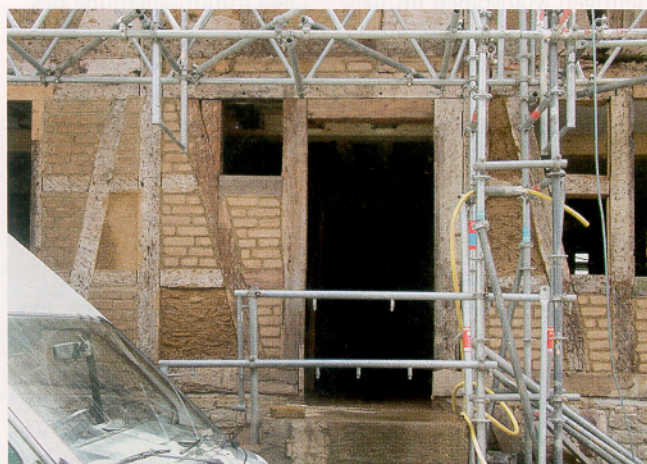
Abb. 4:
Lehmgefachreparatur und
Neuausmauerung mit Leicht-
lehmsteinen

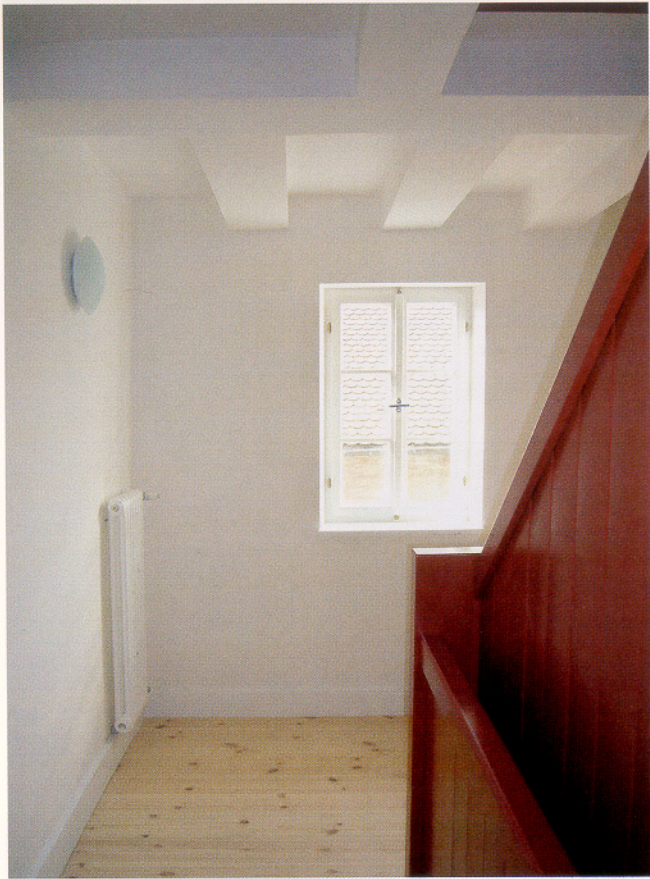
Die Decke über dem Obergeschoss wurde mit einer quer darüberverlegten neuen Balkenlage kraftschlüssig zu einem statisch wirksamen Rost verschraubt. Die Ausfachungen der alten Balken wurden entkernt, um die geringe Geschosshöhe von nur 2,10 zwischen den Balken, bei Erhalt der Balkenlage, optisch zu vergrößern. Die gewünschte Steifigkeit wurde auf diese Weise ohne zusätzliche Unterzüge erreicht. Mit dem neuen, fein verputzten und hell

Abb. 6:
Treppenhaus mit entkernter
Obergeschossdecke
