Wohnprojekt „gemeinsames Wohnen im Alter“

Umbau eines denkmalgeschützten Fachwerkhauses von 1758

Autor:
Franz Volhard, Darmstadt
Schauer + Volhard
Architekten BDA

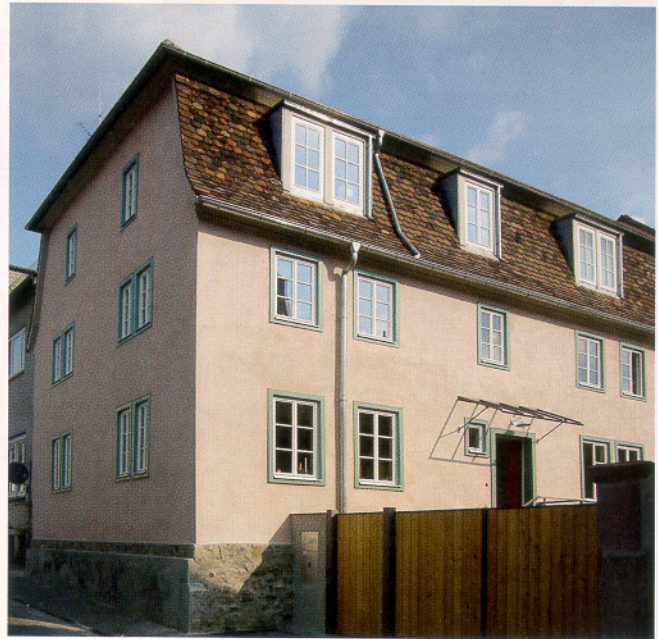
Abb. 1:
Straßen-/Hofansicht

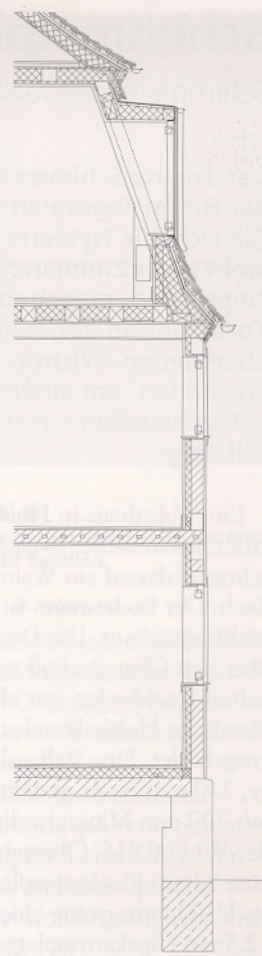
Abb. 8:
Schnitt Fassade

Um die äußeren Proportionen des barocken Fachwerkhauses zu bewahren, ist die Wärmedämmung auf der Innenseite angeordnet. Fachwerktypischen Details an Traufe, Ortgang, Bruchsteinsockel und Fensterbekleidungen konnten bewahrt bzw. wiederhergestellt werden. Es wurde bewusst auf Dampfbremsschichten verzichtet, da sie in der Praxis kaum zuverlässig und dauerhaft realisierbar sind. Die unbehinderte Trocknungsmöglichkeit aller Wandschichten zur jeweils trockenen Seite, im Winter nach innen, ist damit gewährleistet.

Eine flucht- und senkrecht vor die Wand gestellte, mit Lehm-trockenbauplatte bekleidete Lattenkonstruktion, ermöglichte es den mindestens sechs Zentimeter tiefen Hohlraum zur Fachwerk-Außenwand mit Zello-sedämmstoff hohlraumfrei auszublasen. Die Luftdichtigkeit ist durch die verspachtelte oder überputzte Bekleidung gewährleistet. Wärmebrücken sind minimiert, indem die gedämmte Innen-

schale in die Dämmung der Bodenplatte und der Dach-schrägen ohne Unterbrechung anschließt. Die wenigen Wand- und Deckenan-schlüsse bestehen aus warmen Materialien wie Holz und Leichtlehm sind zusätzlich durch Dämmstoffe im Boden- und Deckenbereich abgepuffert. Im Sockelbereich der Innendämmung sind die Heizungsverteilungen verlegt, mit dem Nebeneffekt einer Temperierung und Trockenhaltung der Wand. Im selben System wurden auch die Bruchstein-außenwände des Wohnhauses und der Nebengebäude innen gedämmt. Die originalen Fenstergewände aus Sandstein konnten so erhalten werden. Die unverputzten Scheunenaußenwände wurden gereinigt und neu verfugt, ohne sie unter einem sterilen Wärmedämmverbundsystem zu verstecken.
